## 11-4 雷事故発生メカニズム

### 1. フラッシュオーバーから事故への進展

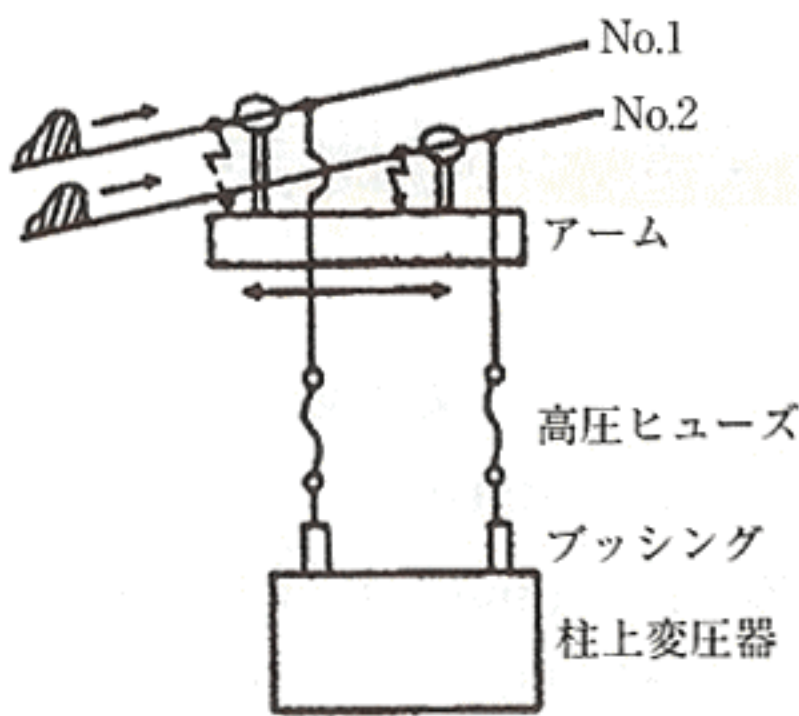
(1) ヒューズより電源側での2相地絡

- ・フラッシュオーバ箇所：No.1がいし，No.2がいし
- ・続流回路：No.1導体～No.1がいし～アーム～No.2がいし～No.2導体
- ・事故様相：リレー動作が遅れると断線に至る。

事故へ進展する様相は、フラッシュオーバーが生じた箇所によって異なり、代表的なものには、11-15図に示すように、3通りのケースが考えられる。

- ① 高圧ヒューズの手前（電源側）で、2相ともフラッシュオーバーが生じた場合には、ヒューズで保護することはできない。また、変電所のリレーとの協調がとれない場合には、フィーダー事故に至り、停電被害は大きい。このケースの一例が、配電線の絶縁化に伴い若干増加している断線事故である。絶縁電線でのフラッシュオーバーが生じると、続流のアークスポットが固定されて溶断時間が短くなり、変電所の既設保護リレーで防ぐことが難しくなる。
- ② 少なくとも、1相は高圧ヒューズの負荷側で、フラッシュオーバーした場合には続流回路にヒューズが入るため、ヒューズ溶断によって続流が遮断される可能性が大きく、当該柱上変圧器につながる需要家のみの停電ですむとともに、高圧ヒューズの交換で簡単に復旧することができる。
- ③ 少なくとも1相の避雷器が回路に入る場合には、避雷器により続流が遮断され事故には至らない。避雷器の放電開始電圧は、他の機器の絶縁レベルよりかなり低いので、避雷器に近い柱では、このように保護されることが多い。

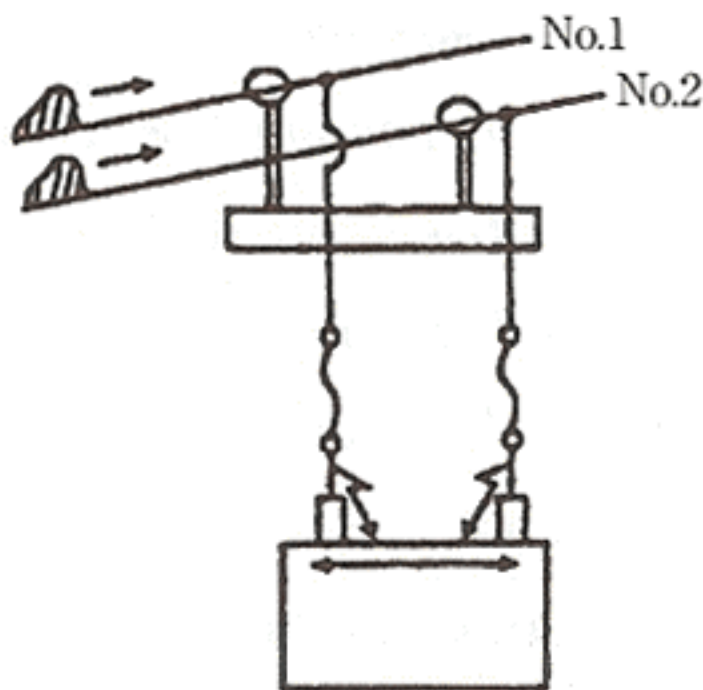
(2) ヒューズより負荷側での2相地絡

- ・フラッシュオーバ箇所：No.1, No.2とも柱上変圧器のブッシング
- ・続流回路：No.1導体～No.1ヒューズ～変圧器ケース～No.2ヒューズ～No.2導体
- ・事故様相：ヒューズで続流しゃ断(ヒューズ切れ事故)

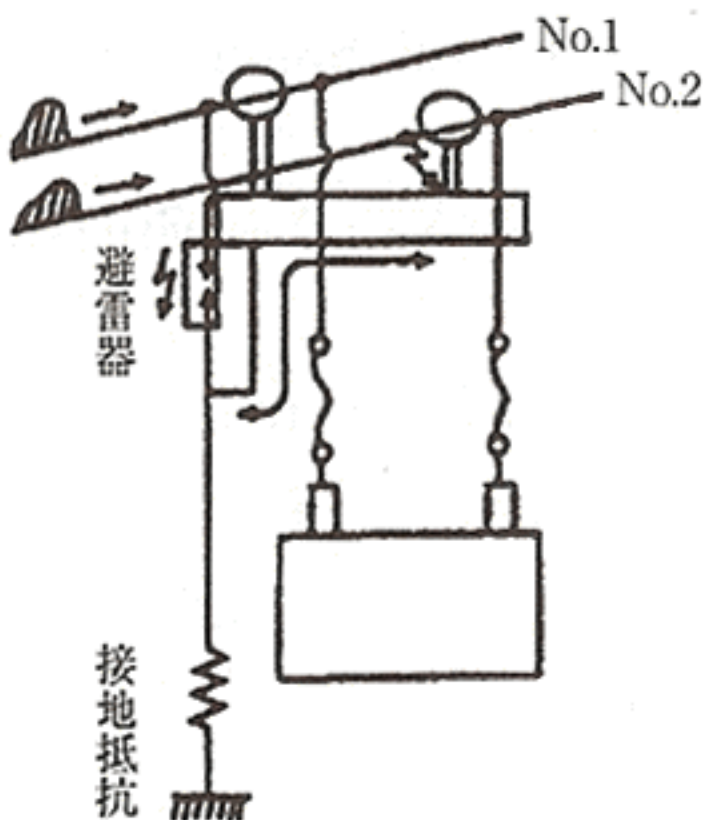
(3) 避雷器による保護

- ・フラッシュオーバ箇所：No.1は避雷器の放電，No.2はがいし
- ・続流回路：No.1導体～No.1避雷器～アーム～No.2がいし～No.2導体
- ・事故様相：避雷器で続流をしゃ断するので事故には至らない
